# Kraftakt lässt Ruine wieder zum Schmuckstück werden

Unter den hunderten Gutshäuser hierzulande ragt das in Pinnow bei Neubrandenburg heraus. Schon als es vor 145 Jahren durch Friedrich von Klinggräff fertiggestellt wurde, war es eine architektonische Unerhörtheit. Nach Jahrzehnten des Leerstands und Verfalls hat sich ein Paar in das Abenteuer seines Lebens gestürzt und ist dabei, das vergessene Kleinod zurück ins Leben zu holen.

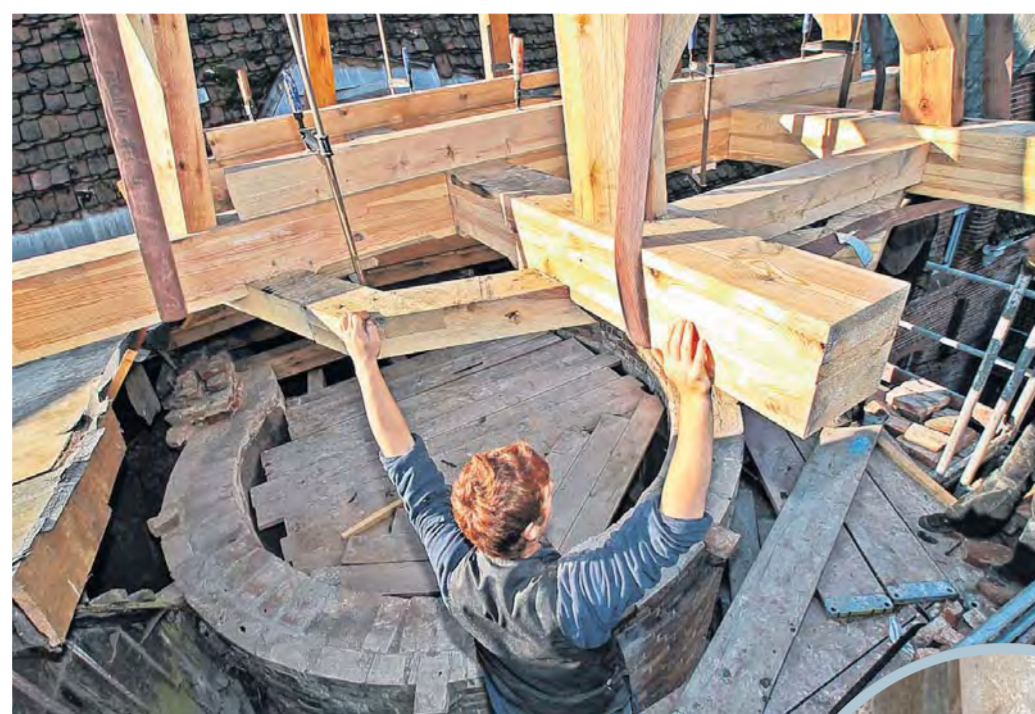
• Links Millimeterarbeit: Es war ein großes Ereignis, als der neue Dachstuhl per Kran wieder auf den Treppenturm in Innenhof gehievt wurde.

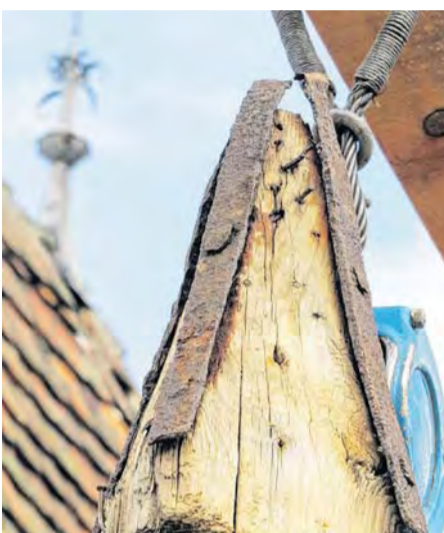
• Links Heute ein Kaiser: Das einzige, was vom alten Dachstuhl des Treppenturms noch zu retten war, war der sogenannte Kaiserstiel - eine ausgefellte Konstruktion, die für optimalen Zusammenhalt der Dachsparren sorgt.

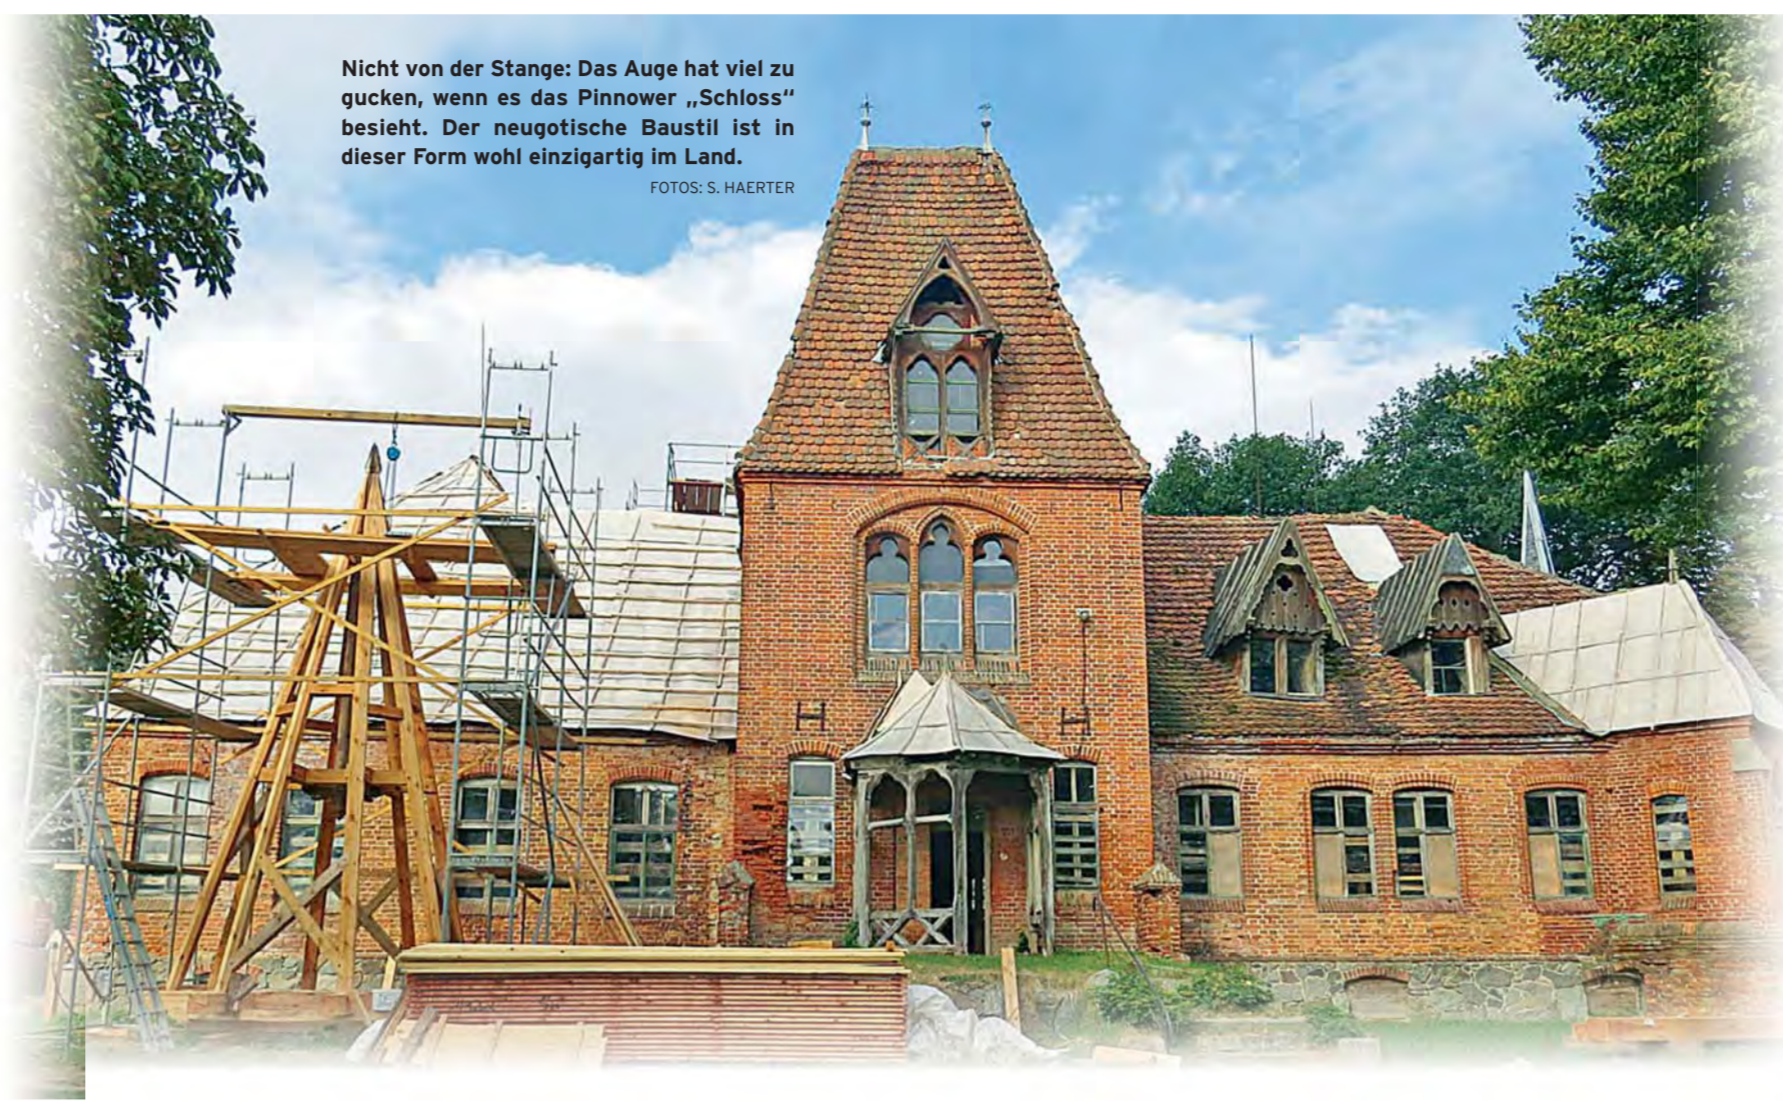
Nicht von der Stange: Das Auge hat viel zu gucken, wenn es das Pinnower „Schloss“ besieht. Der neugotische Baustil ist in dieser Form wohl einzigartig im Land.  
FOTOS: S. HAERTER

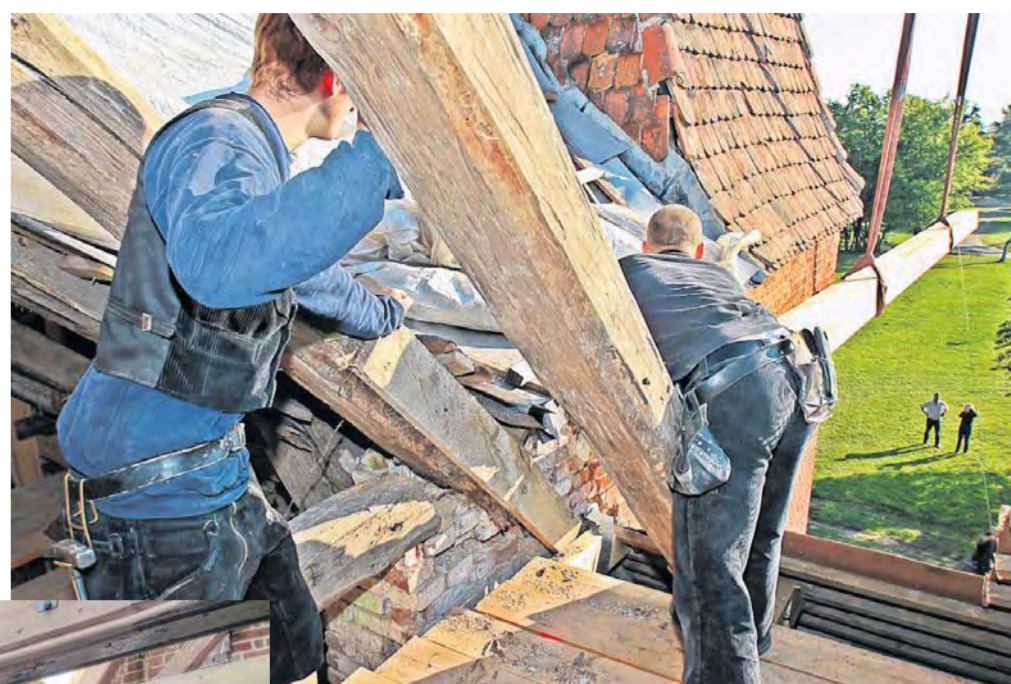
• Rechts Eine Menge Holz: Bis zu neun Meter lange Balken sind per Kran „eingeflogen“ worden, um das Dach wieder auf eine stabile Unterlage zu stellen.

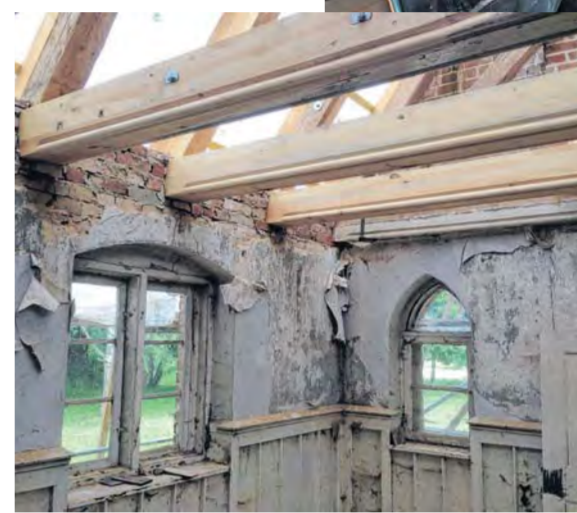
• Unten Neuanfang: Der hintere Flügel des Gutshauses - am längsten bewohnt und am besten erhalten - ist zuerst gesichert und saniert worden.

Der dem Park zugewandte hintere Flügel des Gutshauses wurde als erstes saniert. Dieser Bereich war im Vergleich zum Rest des historischen Ensembles in vergleichsweise gutem Zustand. Wohl nicht zuletzt, weil Helmut Wilk – der vorerster letzte Bewohner des Hauses – hier noch viele Jahre lebte. Nun ist hier der Dachstuhl erneuert und das Dach mit Biberschwanz-Ziegeln und Eichenholz-Gauben originalgetreu wiederhergestellt. Auch der Dachstuhl des großen Portalturms, der die Vorderansicht des Gebäudes dominiert, ist bereits saniert.

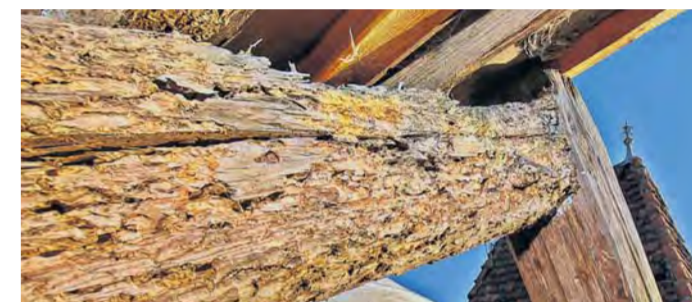
Mürbe, marode, malade: Das Holz in den Balkenkonstruktionen des Gutshauses präsentierte sich in vielfältigen Formen des Zerfalls. Gesundes Holz war eher die Ausnahme...

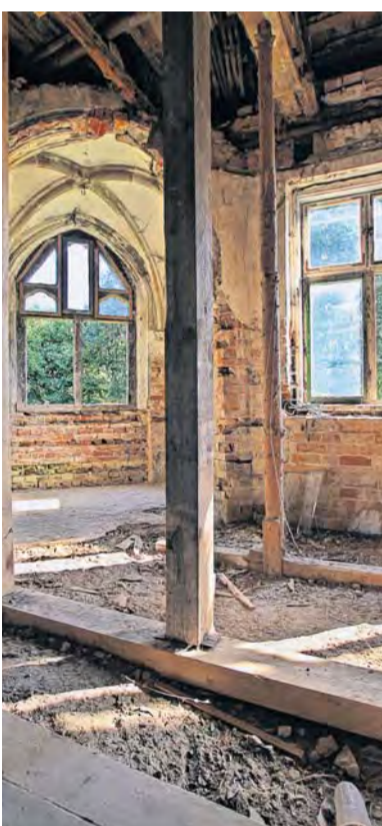
**Heilig's Hölzle:** Mehr als 30 Kubikmeter Abstützungshölzer waren nötig, um das Innere des Gebäudes in eine halbwegs sichere Baustelle zu verwandeln.

das gesamte Gebäude, der allein eine sichere Begehung ermöglichte. 30 Kubikmeter Abstützungshölzer waren nötig, um Decken abzufangen und die Baustelle halbwegs sicher zu machen. Das schwere Biberschwanzdach musste unverzüglich abgedeckt werden, um die Dachkonstruktion zu entlasten. Und doch hielt das fragile Schätzchen noch so manche Überraschung bereit.

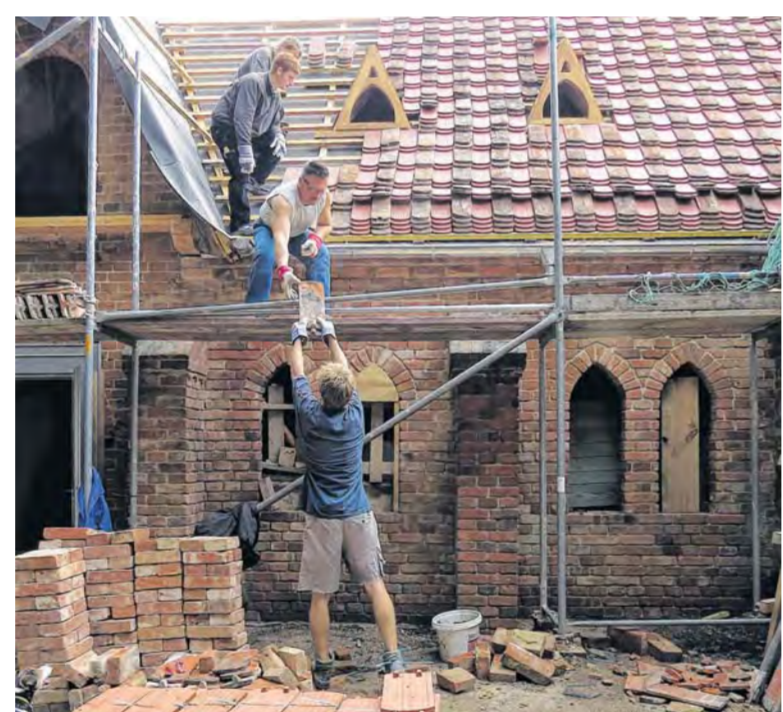
**G(l)auben(s)frage:** Es forderte Dachdeckern wie Zimmerleuten einiges ab, die nach altem Vorbild neu entstandenen Gauben auf dem hinteren Flügel der Anlage wieder in die originale Position zu bringen.

Eine bereits abgesackte repräsentative Dachgaube widersetzte sich zum Beispiel ihrem Abbau zu Sicherungszwecken schlicht dadurch, dass sie einem Kartenhaus gleich in die Tiefe rauschte und sich dort von selbst zerlegte. Überhaupt erwies sich bei eingehender Betrachtung mancher vermeintlich stabile Balken in der Realität nur noch als mürrisches Etwas, das nur aus Gewohnheit noch weiter zusammenhielt... Die Decke über dem einstigen Festsaal war im Laufe der Jahre um fast einen halben Meter abgesackt und wurde von den Fachleuten mittels Hilfskonstruktionen und Zwischendecken wieder auf die originale Höhe gehoben. Mittlerweile jedoch ist der Patient nicht nur stabilisiert, sondern an man-
